# TECHNICAL REPORT

## 省エネFAラインが招くノイズ障害と対策事例

株式会社電研精機研究所 ノイズトラブル相談室 チーフテクニカルエンジニア 石井 治幸

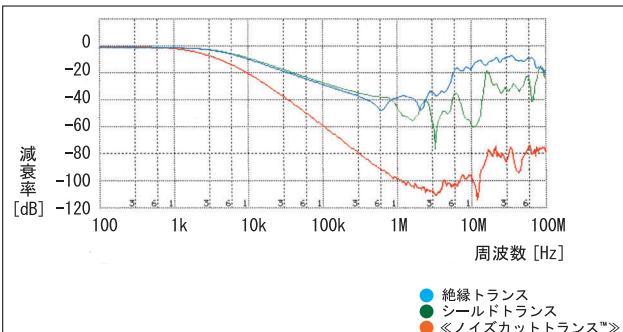
図2 各種トランスの減衰特性の比較

ちなみに、1次コイルと2次コイルを分離絶縁しているトランスには、従来から「絶縁トランス」や「シールドトランス」がある。これらのトランスを用いても、低周波のコモンモードノイズであればある程度は防止できるが、ノーマルモードノイズは、トランス本来の電磁誘導作用によって伝達してしまうため、ノイズ防止や対策には使えないことが多かった。特に、最近のトランスは、省エネのために高磁束密度、高透磁率を可能にした磁性鋼板が開発され、基本周波(50Hzや60Hz)における高効率化が図られた故に、不要なノイズに対しても損失が少なく、高周波まで良く伝達する傾向にある。

ノイズカットトランス™は、電源ラインから侵入してくる1GHzに至る広帯域のノイズに相当する高周波の成分に対して、伝達効率が低下するように開発・設計された分離絶縁形のノイズ防止素子である。このため、応えて厳しい電磁環境下においてもノイズ防止対策の「切り札」となる。

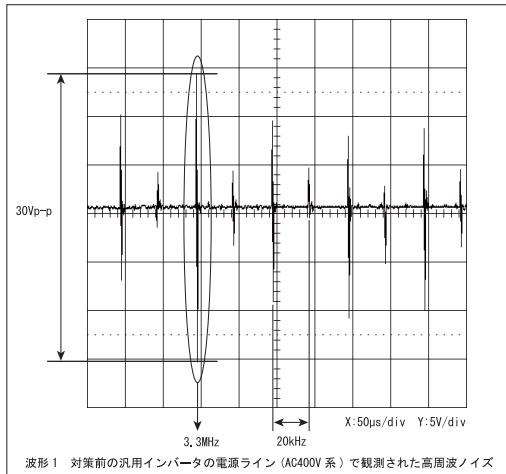
障害発生後、対策として新たにノイズフィルタが設置された汎用インバータの電源ライン(AC400V系)において、汎用インバータ動作時に周波数3.3MHz、レベル3.0Vp-pの高周波ノイズが約20kHzの一定周期で常時測定された(波形1参照)。汎用インバータが停止するとこのノイズは確認されなくなった。

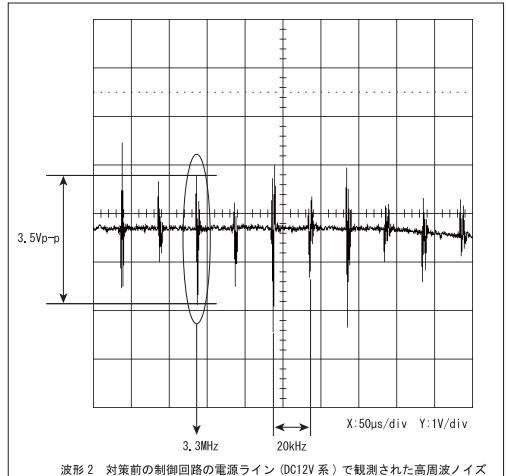
絶縁トランジスとノイズフィルタを介した制御回路の電源ライン(DC12V系)においても、汎用インバータ動作時に常時、周波数3.3MHz、レベル3.5Vp-pの高周波ノイズが、約20kHzの一定周期で測定された(波形2参照)。

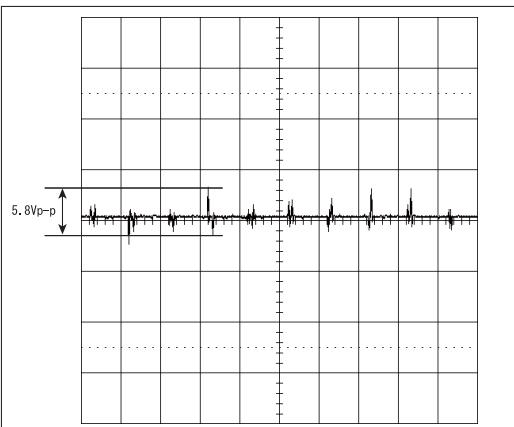
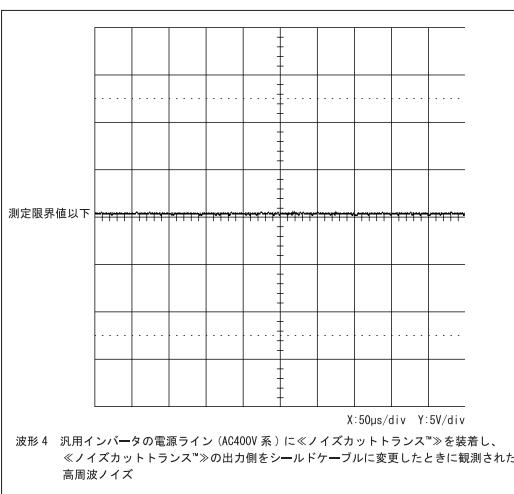
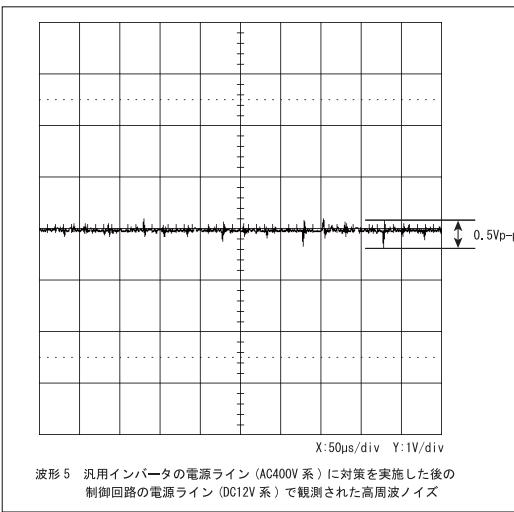
ノイズ発生源である汎用インバータの電源ライン(AC400V系)に「ノイズカットトランス™」を装着したことにより、汎用インバータの電源ラインで測定されていた30Vp-pのノイズが、実用上問題とならない15.8Vp-pまで低減していることが確認された(波形3参照)。

「ノイズカットトランス™」の出力側から汎用インバータまでの電源ケーブル、および汎用インバータから誘導電動機までのケーブルを「シールドケーブル」に変更したことにより、5.8Vp-pのノイズが測定限界値以下にまで低減していることが確認された(波形4参照)。

上記の対策の結果、制御回路の電源ライン(DC12V系)におけるノイズが、対策前に測定された3.5Vp-pから、0.5Vp-pまで低減していることが確認された(波形5参照)。

ノイズ発生源である汎用インバータの電源ライン(AC400V系)にノイズカットトランス™を装着(ノイズ発生源と被害装置との電源ラインを高周波まで分離絶縁)した結果、制御回路の電源ライン(DC12V系)で観測されたラインノイズを確実に低減させることができた。同時に、放射ノイズを防止するためにシールド対策も実施したことでのノイズレベルを更に低減させることができた。

また、汎用インバータから発生した高調波から高周波に至る電流が、ノイズフィルタを介して大地に漏洩することによって発生していたと推測される漏電ブレーカの誤動作に対しても、ノイズカットトランス™装着によりコモンモードにおいても高周波に至る(DC~1GHz)まで電源ラインを分離絶縁したため、このトラブルも併せ同時に解決することができた。
